LES PONCEAUX : UN FREIN AUX DÉPLACEMENTS DU POISSON

DESCRIPTION DE LA PROBLÉMATIQUE

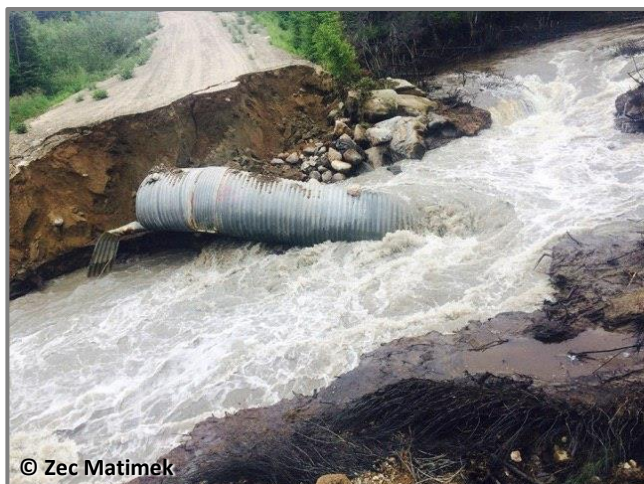
Figure 1 : Exemple d'un lessivage suite à un bris de ponceau.

La pérennité des ponceaux est principalement déterminée par deux facteurs^[3]. Tout d'abord, les perturbations naturelles difficilement prévisibles (ex. embâcles, obstruction due au castor, crues printanières exceptionnelles) occasionnent fréquemment des bris de ponceaux et entraînent le lessivage (*wash out*) d'une quantité importante de matériel granulaire dans le cours d'eau (**Figure 1**)^[2].

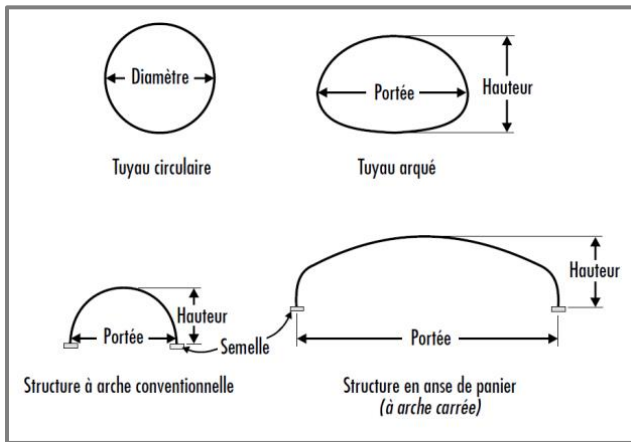
Figure 2 : Différentes formes de pontceaux.

Un facteur à ne pas négliger lors de la construction d'une traverse de cours d'eau est le type d'infrastructure qui sera utilisé (**Figure 2**). Comparativement aux conduits fermés (circulaire ou arqué), les ponts et les arches ne perturbent pas le lit du cours d'eau lors de l'installation^[2]. En plus de ne pas diminuer de façon importante la largeur du cours d'eau, les ponts et les arches semblent être moins susceptibles d'être des obstacles à la migration des poissons^[2].

Les ponceaux arqués, les arches et les ponceaux multiples sont souvent aménagés pour réduire la hauteur du remblai ou abaisser le profil d'un chemin. D'ailleurs, leur installation requiert un plus petit volume de matériel granulaire, ce qui contribue également à diminuer les dommages à l'habitat du poisson, advenant un bris et un lessivage.

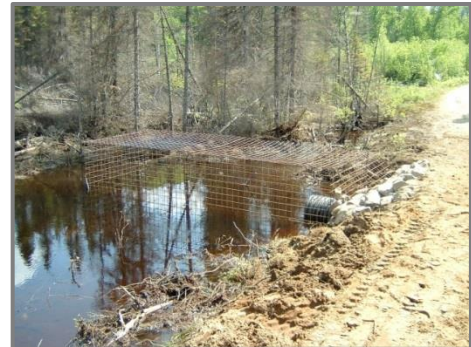
Figure 4 : Exemple d'un dispositif de contrôle du castor.

Afin de limiter les dégâts au chemin, prolonger la durée de vie des infrastructures en place (ex. pontceau) et minimiser les risques d'obstruction pour la migration des poissons, il est recommandé de surveiller les activités du castor, notamment en augmentant la fréquence des visites sur le terrain pour les colonies actives. La mise en place d'un dispositif de contrôle peut aussi s'avérer une solution efficace (Figure 4).
